ECOPOLE DU VAL D'ALLIER

Communes de Pérignat-es-Allier & La Roche-Noire (63)

RAPPORT D'ACTIVITE 2016

Titre	Ecopôle du Val d'Allier – Rapport d'activité 2016
Auteur	GIRAUD Charline – LPO Auvergne
Contributeurs	HEINERICH Sébastien ; HEBRARD Grégory ; VOUTE Anthony
Structure	Syndicat d'Etude et d'Aménagement Touristique de Mur-es-Allier et Gergovie Val d'Allier
Photographies	GIRAUD Charline ; HEBRARD Grégory ; VOUTE Anthony ; MAZEAU Béatrice
Cartographie	GIRAUD Charline
Date	Juin 2017
Partenaires financiers	S.E.A.T
Objectif de l'étude	Bilan des actions menées sur l'Ecopôle en 2016.
Localisation Surface	Département du Puy-de-Dôme. Communes de Pérignat-sur-Allier et La Roche-Noire 131 ha – milieux alluviaux
Citation du document	GIRAUD C. & Al., 2017. <i>Ecopôle du Val d'Allier. Rapport d'activité 2016.</i> SEAT - LPO Auvergne, 81 p.

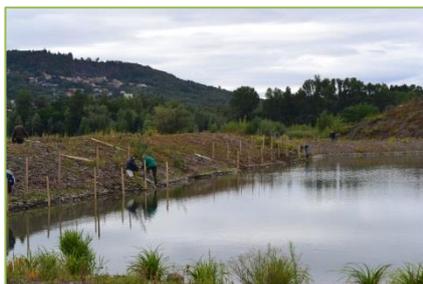
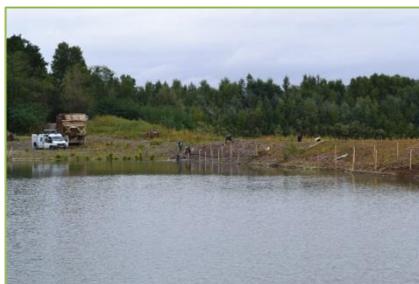
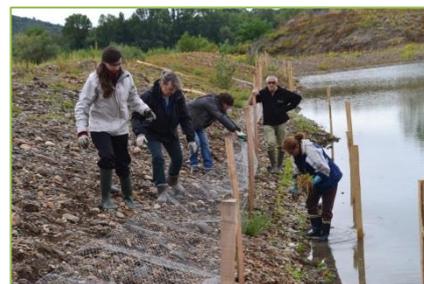
Photo 1. Chantier bénévoles de plantation de la roselière

Afin de compléter cet aménagement ainsi que pour limiter l'utilisation de cette grève en zone de baignade sauvage, une roselière a été plantée.

5 exclos à ragondins, d'environ 20 m² chacun ont été préalablement mis en place afin de protéger les jeunes rhizomes plantés à l'intérieur et ainsi garantir la reprise de la roselière.

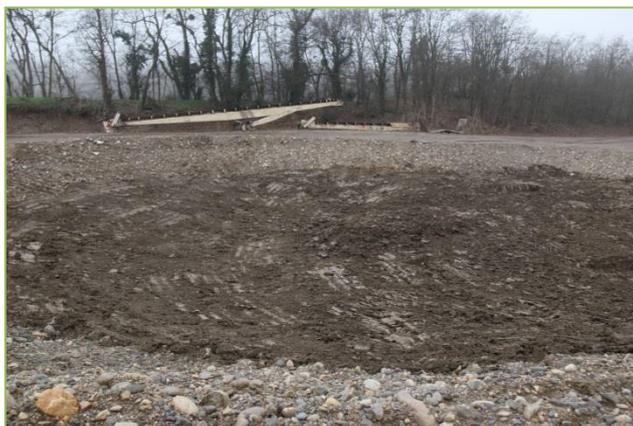
Photo 2. Mare creusée sur la zone de trie

Sur la plateforme de trie, une mare a été creusée sur un site humide (voir inondé) en permanence (petit mare). Lors des travaux, le surcreusement de la mare a mis à jour une couche de sable engendrant une infiltration des eaux de surface. Afin d'étanchéifier le fond de la mare créée, une couche d'argile a été déposée.

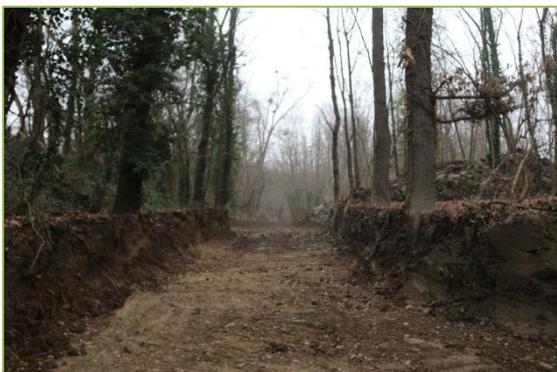
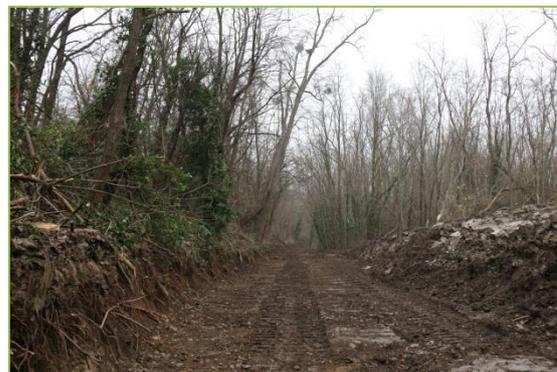
Photo 3. Ouverture du tracé de la future voie verte

Suite à des rencontres de terrain entre les services du département, la commune, le carrier et la LPO, l'entreprise Semonsat a travaillé à l'ouverture du tracé de la voie verte reliant la zone de trie à la route départementale (pont de cournon).

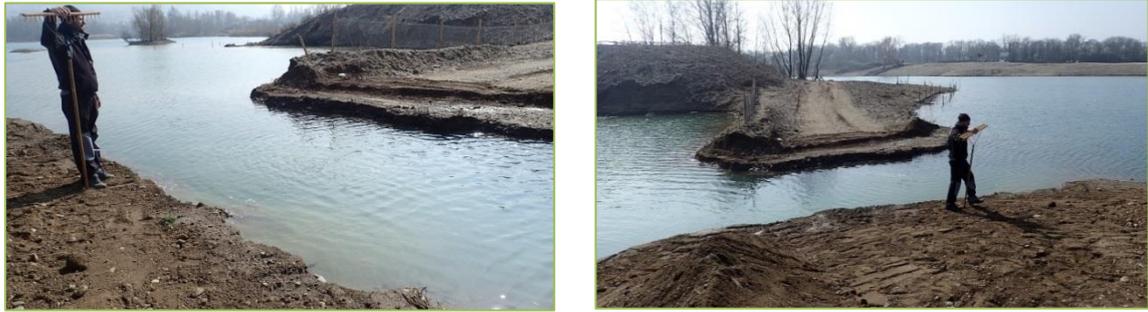
Photo 6. Chenal reliant Bellerive et Sous-le-Torre

Suites aux recommandations de la fédération de pêche 63, un chenal entre les deux bassins a été creusé afin de les mettre en connections et permettre la circulation entre les plans d'eau.

Les travaux ont été réalisés par l'entreprise Semonsat et la LPO.

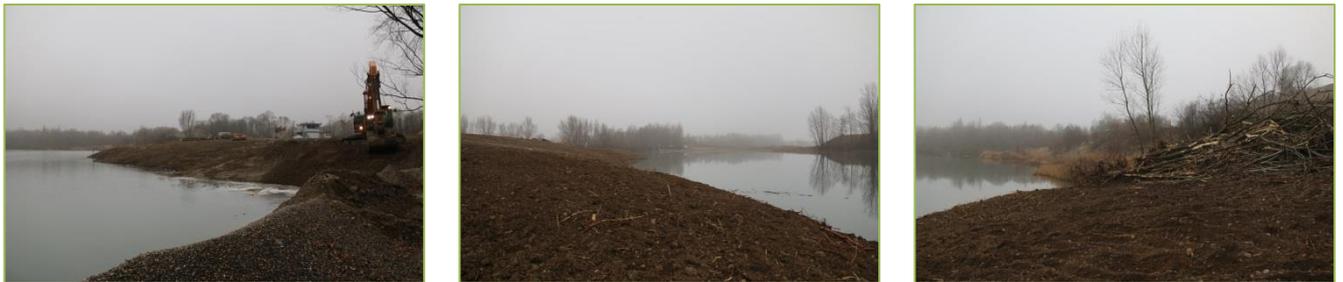
Photo 7. Retalutage de la berge nord-ouest de Bellerive (12/2016)

Afin de poursuivre la réhabilitation des berges du bassin de Bellerive entrepris au sud du bassin en 2011, le talus de la berge nord-ouest a été reprofilé dans le prolongement des berges déjà reprises.

En décembre 2012, les pentes ont été adoucies, les mouvements de terre et de graves ont permis la création de hauts et de mares.

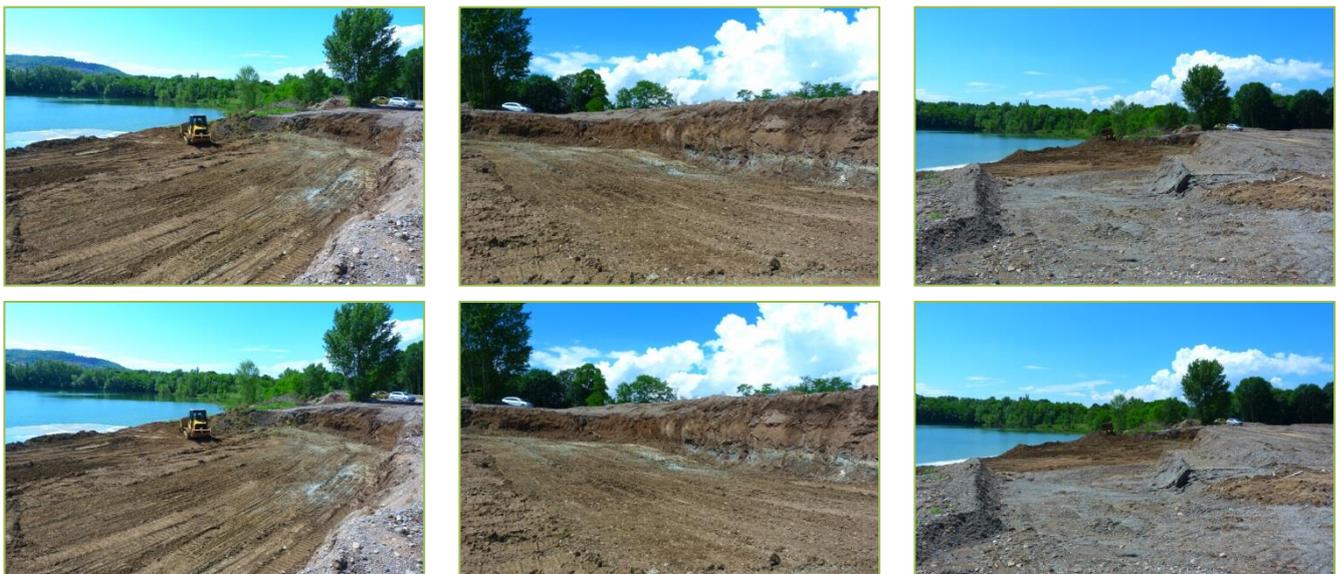
Photo 8. Création de la falaise et de la plage sur la berge nord-ouest de Bellerive (06/2017)

En juin 2017, les travaux ont repris afin de créer une falaise favorable aux hirondelles et les talus ont fini d'être aplanis. Des anses et des chenaux ont été créés afin de briser le profil rectiligne de berge et offrir un faciès plus diversifié.

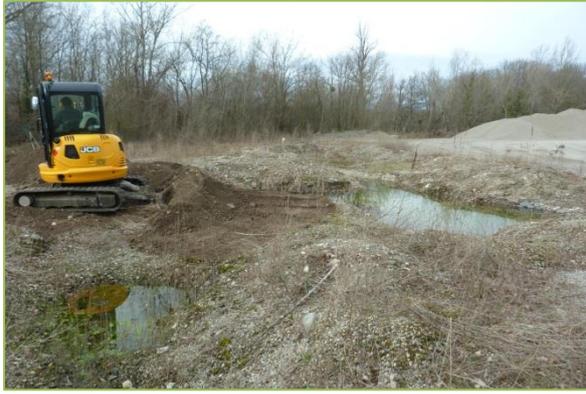
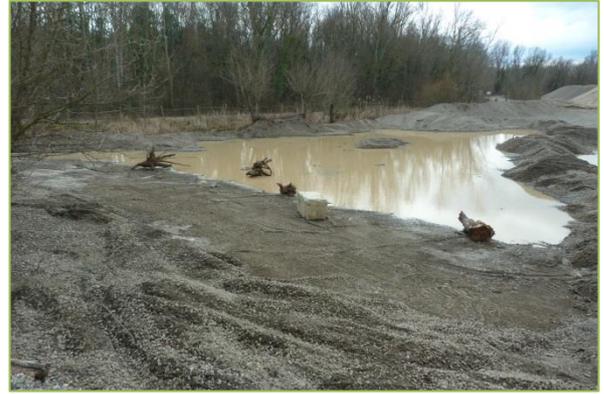
Photo 9. Mare creusée le long du chemin

Afin de renforcer le réseau de mares existant sur la zone de stockage, une mare a été creusée en bordure du chemin, jouxtant la mare existante.

Les travaux ont été réalisés à l'aide d'une mini pelle.

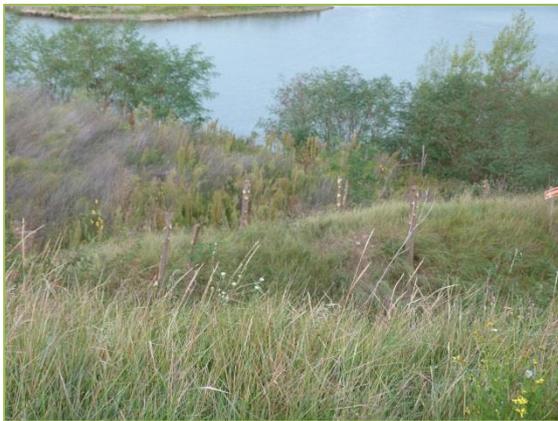
Photo 10. Robiniers taillés à 1m

Les essences invasives : les robiniers faux acacias, les érables négundos, les Ailanthés... sont suivis et traités ponctuellement sur les foyers naissants ou en entretien des foyers déjà maîtrisés.

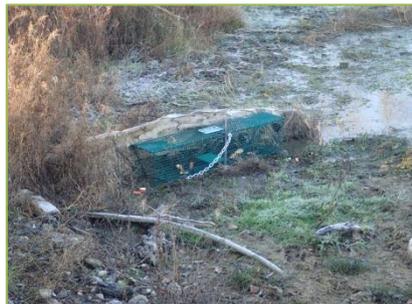
Photo 11. Piege installé

Dans l'hiver 2016/2017, 34 Individus ont été capturés et éliminés.

Photo 1. Piège installé

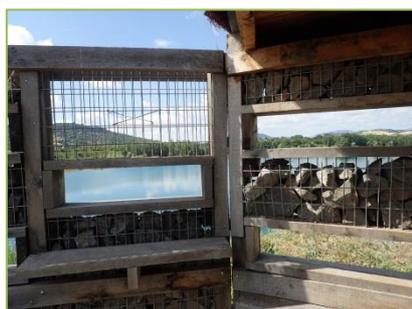
Photo 13. Gabions vidés

L'observatoire a de même été vandalisé et incendié. En effet, les grilles de gabions ont été coupées, les pierres retirées et la toiture incendiées

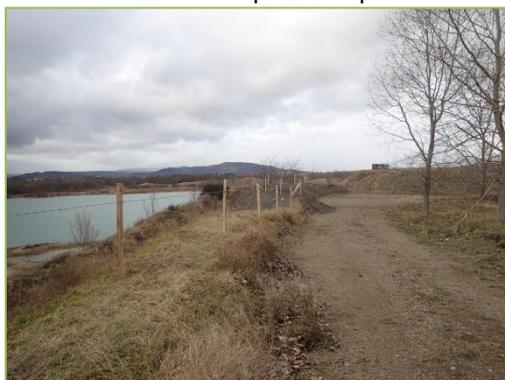
Le chemin d'accès à l'esplanade surplombe le bassin de Varennes. Afin de limiter l'accès des visiteurs au sommet de la crête et du talus, une fermeture a été mise en place composée de :

- Un merlon de terre mis en place le long du chemin afin de canaliser le public,
- Une haie d'épineux plantée sur et au pied du merlon,
- Une clôture en fil barbelés mise en place au pied du merlon.

Photo 15. Merlon de terre surmonté d'une haie et d'une clôture

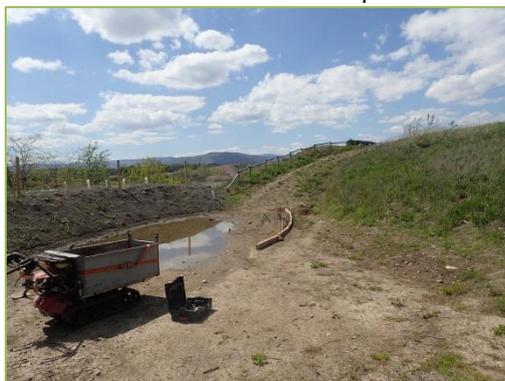
Photo 16. Sentier détourné pour accéder à l'esplanade

En bas du chemin d'accès à l'esplanade, une mare temporaire s'est créée naturellement. Afin de protéger ce micro milieu, notamment en période de reproduction des amphibiens (petits calamites observés en juin 2016), le sentier a été détourné et rehaussé pour canaliser le public.

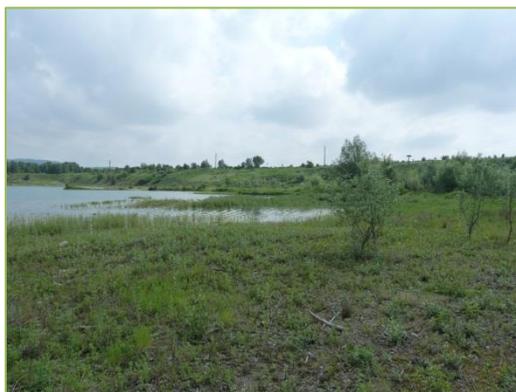
Photo 17. Berge entre la Montagne et Varennes débroussaillées

Les zones en prairie ont été fauchées tardivement (novembre / décembre), avec export des matériaux. Les berges ont été débroussaillées et les pousses de saules et de peuplier coupées.

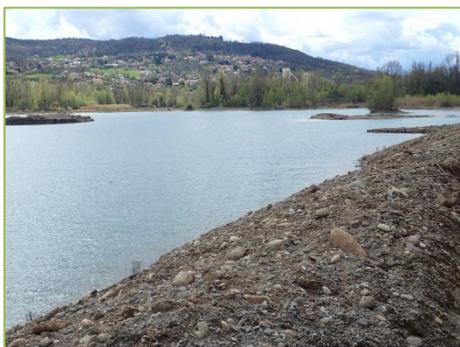
Photo 19. Boutures de saules

D'autres saules ont été plantés sur la digue entre Bellerive et Sous le Torre afin de recréer un écran végétal assurant la quiétude des oiseaux sur les bassins.

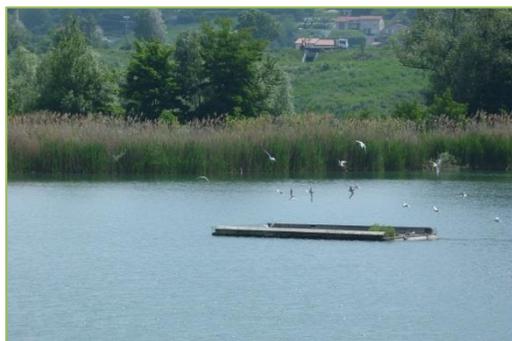
Photo 22. Radeau à sterne

Les radeaux mis en place sur le bassin de Varennes et de Bellerive sont entretenus régulièrement afin d'enlever la végétation arbustive ayant poussée l'année précédente et pour vérifier l'état de la structure.

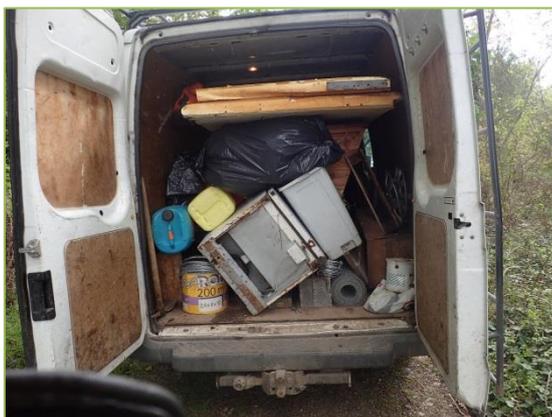
Photo 23. Déchets ramassés en une journée sur le site

Une action de nettoyage régulière est impérative sur ce site. Aussi, la LPO retire régulièrement les déchets entreposés.

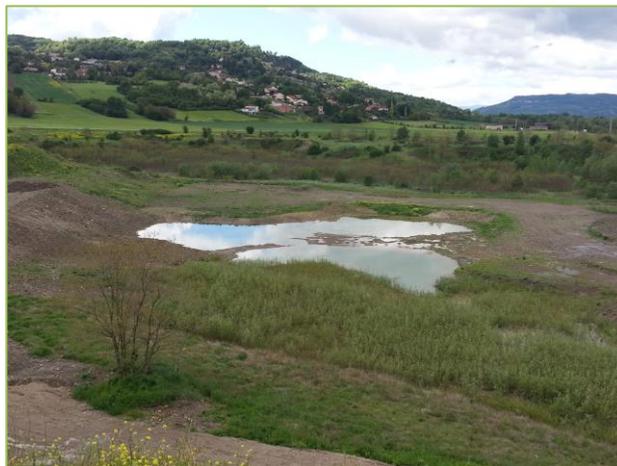
Photo 28. Mare pédagogique

La mare pédagogique s'est peu à peu colonisée de saules, une première ouverture des berges a donc été effluée.

D'autre part, des rhizomes de phragmite ont été plantés afin de favoriser l'implantation d'une roselière favorable à l'accueil de la faune.

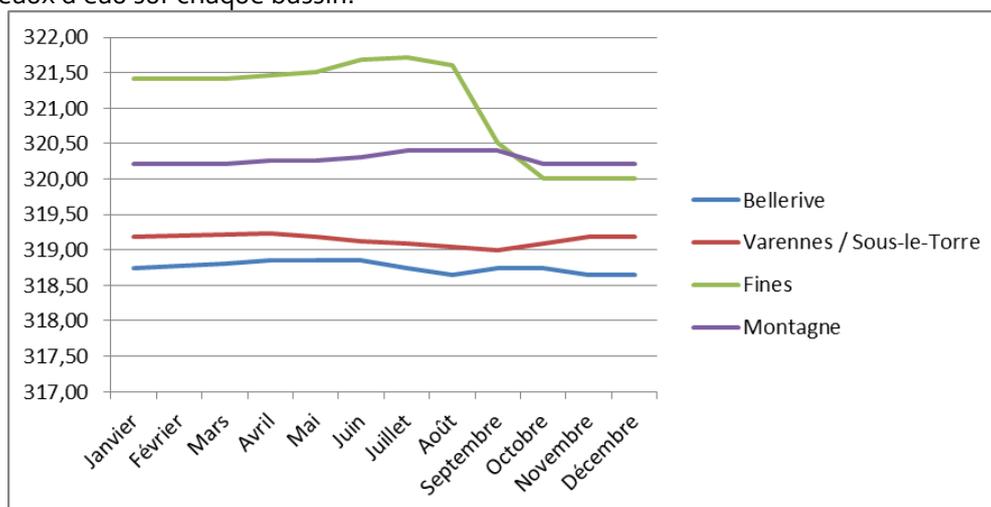
En 2016, en raison de l'arrêt de l'exploitation, la bassin des Fines n'a plus été alimenté par les eaux de lavage des granulats, il s'est donc peu à peu asséché. Seule la partie aval du bassin est encore en eau.

En revanche, les eaux de lavage ont été déversées dans le bassin de Bellerive à partir du mois de septembre.

Globalement, suite à l'exploitation, les niveaux d'eau dans les bassins semblent s'être stabilisés.

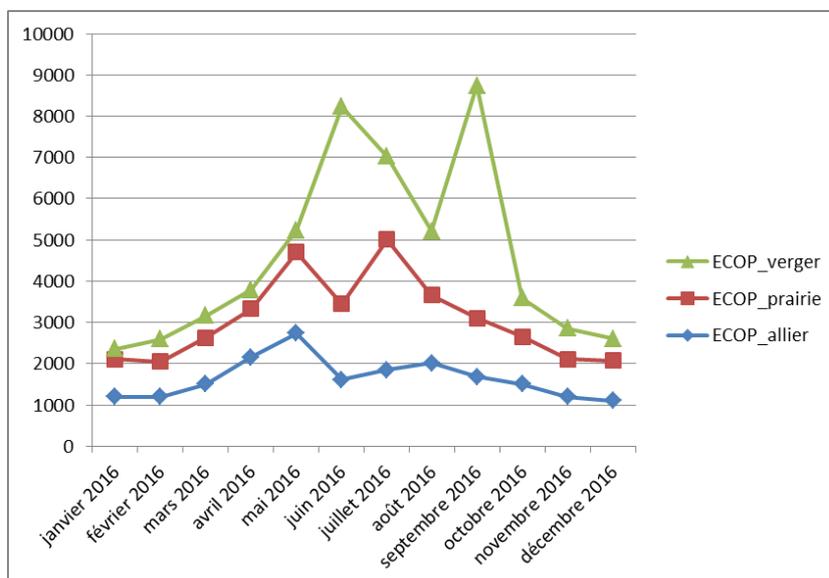
Figure 2. Evolution du nombre de passages mensuels devant les écompteurs en 2016

Certains chiffres aberrants (plus de 4 millions de passages sur le sentier de bord d'allier) ont été lissés. Les jours les plus fréquentés semblent être les dimanches.
