ECOPOLE DU VAL D'ALLIER

Communes de Pérignat-es-Allier & La Roche-Noire (63)

RAPPORT D'ACTIVITE 2019

Titre	Ecopôle du Val d'Allier – Rapport d'activité 2019
Auteur	GIRAUD Charline ; CHAUD Pierre – LPO Auvergne VALENTIN Téo – Régie de territoire des Deux Rives
Contributeurs	HEINERICH Sébastien ; HEBRARD Grégory ; VOUTE Anthony ; LYON Typhaine, LONGERIAS Antoine ; GONIN Gabriel ; DELEULE Margot Claire Laignez - SEAT
Structure	Syndicat d'Etudes et d'Aménagement Touristique de Billom Communauté et Mond'Arverne (SEAT)
Photographies	GIRAUD Charline; HEBRARD Grégory; VOUTE Anthony; DELEULE Margot, Alain Devernoix; Romain Riols; Philippe Gueugnot; André Pouget; VALENTIN Téo
Cartographie	CHAUD Pierre; VALENTIN Téo
Date	Décembre 2019
Partenaires financiers	S.E.A.T
Objectif de l'étude	Bilan des actions menées sur l'Ecopôle en 2019.
Localisation Surface	Département du Puy-de-Dôme. Communes de Pérignat-sur-Allier et La Roche-Noire 131 ha – milieux alluviaux
Citation du document	GIRAUD C. ; CHAUD P. ; VALENTIN. T., 2019. <i>Ecopôle du Val d'Allier. Rapport d'activité 2019</i> . SEAT - LPO Auvergne, 46 p.

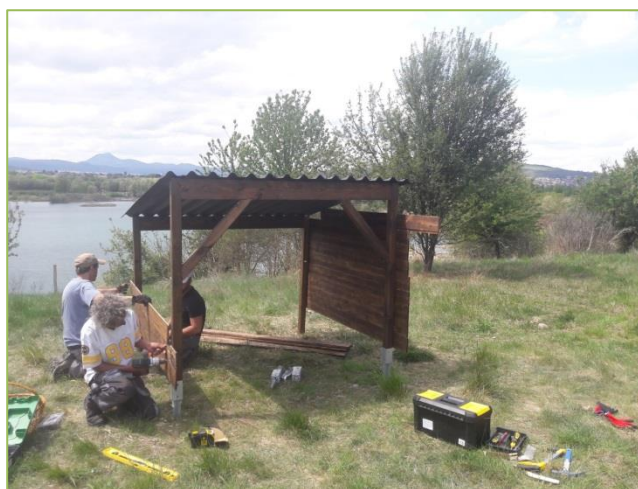
Dans le cadre de l'encadrement du pâturage, les toits des cabanes à chèvres du Pacage ont été réparés.

La régie a effectué la mise en place d'abris pour les animaux (dans les parcs d'écopâturage construits en 2018). Il y a donc 3 abris, un par parc. La régie effectue aussi le soin aux animaux (apport en eau, etc...) de façon hebdomadaire lorsque les animaux sont présents. La surface pâturée entretenue est ainsi de 4,2ha.

Photo 1. Mise en place des cabanes à chèvres

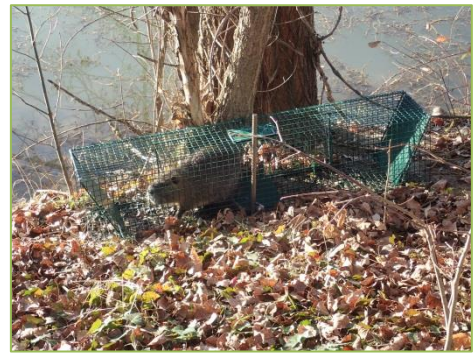
Deux sessions de piégeage (du 18 au 22 novembre et du 16 au 20 décembre) ont été menées sur la berge Est de l'étang de Bellerive et ont permis de capturer 13 individus (contre 20 en 2018).

Photo 3. Ragondin pris au piège

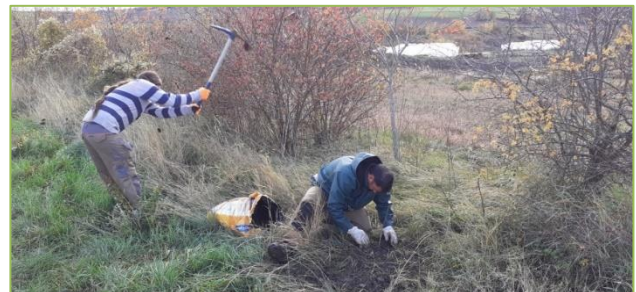
En 2018, la Régie a planté des haies (comblement de haies existantes sur la zone Champmot et le long de la RD1) soit environ 150 pieds plantés sur les 321 commandés. Les canicules de 2019 ont été fatales pour la majorité des plants. Fin 2019, nous avons déterrés les plants restants (qui avaient été mis en jauge), et les avons plantés à nouveau aux mêmes endroits pour combler les haies existantes, en changeant de mode opératoire (apport plus conséquent de terre végétale pour chaque plant lors de sa plantation, paillage au bois raméal fragmenté pour garder l'humidité).

Photo 4. Plantation de la haie de Champmot

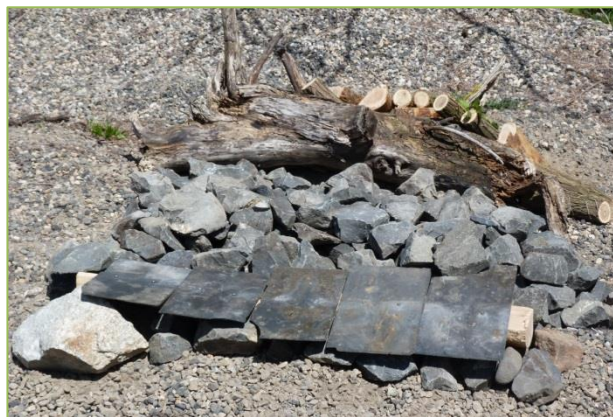
Un nouvel hibernaculum a été créé lors du chantier bénévole d'automne regroupant une trentaine de personnes, ayant eu lieu le 26/10/2019. Cet aménagement, placé en bord du sentier est une réplique miniature de l'hibernaculum mis en place en 2011 sur la petite prairie du Pacage. Il a une vocation pédagogique. Un panneau explicatif pourrait être installé afin de compléter l'aménagement. D'autre part, les déchets de branchage issus de l'entretien courant du site ont été entassés afin de créer des abris pour la petite faune. Ce sont donc maintenant 3 hibernaculums qui sont entretenus sur le site.

Photo 5. Hibernaculum créé lors du chantier bénévole

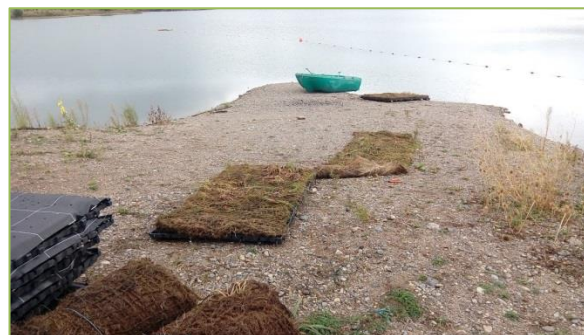
Dans l'objectif de délimiter la zone dans laquelle la pêche est autorisée (au sud du bassin des Sous-le-Torre) il a été décidé d'installer une ligne d'eau de 370m pour bien matérialiser cette limite. Mais cette installation étant polluante visuellement, 10 radeaux végétalisés en hélophytes ont été accrochés à cette ligne d'eau et ancrés. Lorsque la végétation se sera développée, il sera alors possible d'enlever la ligne d'eau et la matérialisation de la limite de la zone de pêche sera faite par la végétation.

Photo 6. Radeaux végétalisés

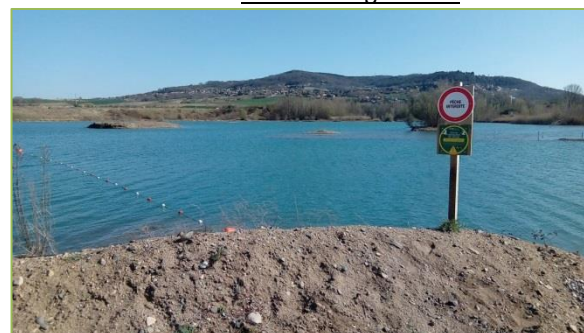
Photo 7. Installation de la ligne d'eau

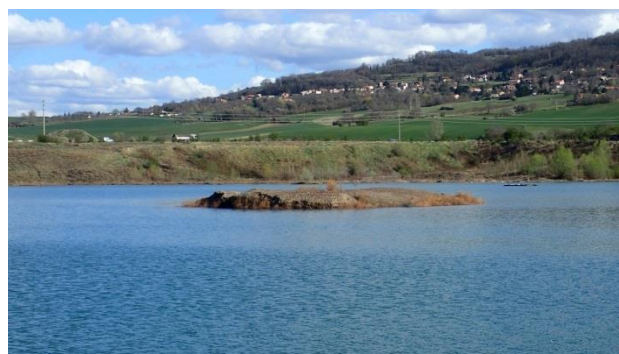
Comme chaque année, les trois îlots de l'étang des Sous-le-Torre ont été traités. Il s'agit d'arracher la végétation pionnière qui se développe afin de conserver un sol nu pour la nidification des Larolimicoles. La surface traitée est de 2100 m².

Photo 8. Îlot entretenu

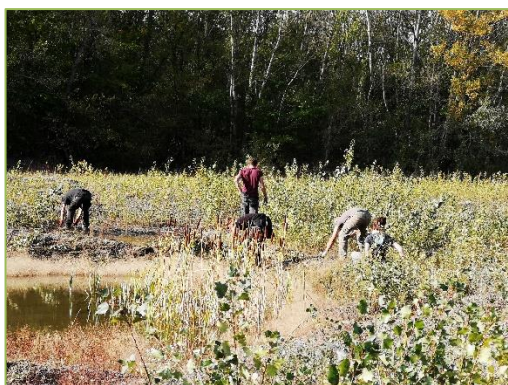
Photo 9. Arrachage des rejets de ligneux dans les mares temporaires

Les mares de la zone de stockage sont peu à peu colonisées par les semis de peupliers. La zone étant très vaste, les mares les plus fonctionnelles (quantité d'eau à l'année, végétalisation, pontes d'amphibiens...) ont été prioritaire pour un entretien. Les jeunes ligneux ont donc été arrachés sur certains secteurs. De plus une mare a été curée car envahie par les Typha (roseaux à massettes).

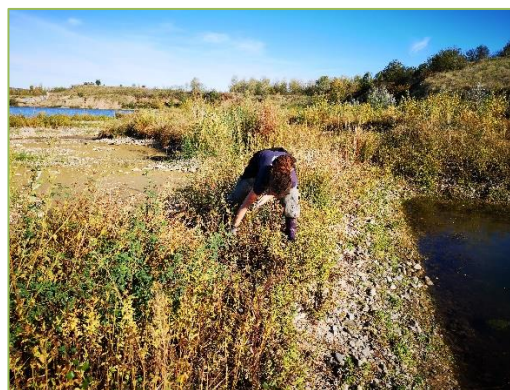
Les berges des plans d'eau et des mares nécessitent un entretien régulier afin de restreindre la fermeture par les ligneux et l'atterrissement des mares. Cette année, la berge Ouest de l'étang des Varennes a été fauchée quasi intégralement et la berge Est de la Montagne également.

Photo 2. Arrachage des ligneux sur les digues de Varennes

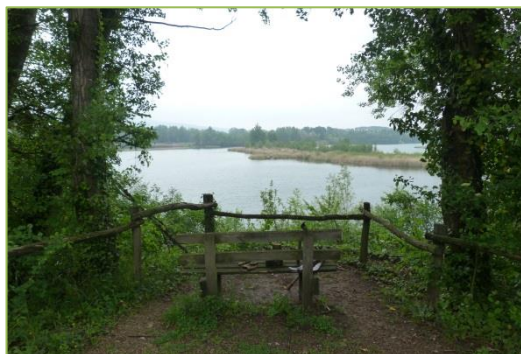
Le site de l'Ecopôle compte une proportion importante de milieux boisés dont la ripisylve de la rivière Allier. Une surveillance de ces milieux permet de localiser les espèces allochtones et maintenir la sécurité sur les sentiers (arbre tombés ou dangereux, chutes de branches). En exemple, une ouverture a été faite au niveau d'un point de vue sur le bassin de Bellerive.

Photo 3. Après ouverture paysagère

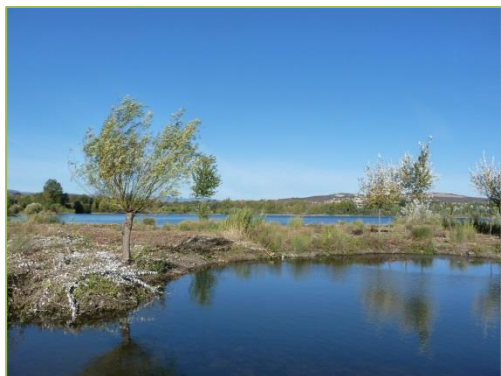
Photo 4. Saules têtards sur les berges de varennes

Par ailleurs, les saules taillés en têtards depuis plusieurs années sont repris chaque année. Plusieurs zones sont concernées : la berge sous l'observatoire sud de Varennes, la digue sud Varennes / Bellerive et la mare le long du chemin de la zone de stockage. Ce sont une dizaine de saules qui ont été taillés en 2019.

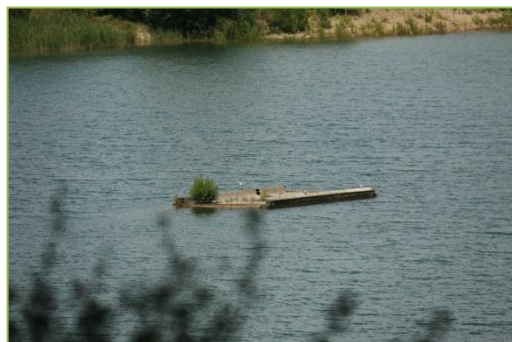
Photo 5. Radeau à Sterne

Les radeaux mis en place sur le bassin de Varennes et de Bellerive sont entretenus régulièrement afin d'enlever la végétation arbustive ayant poussée l'année précédente et pour vérifier l'état de la structure.

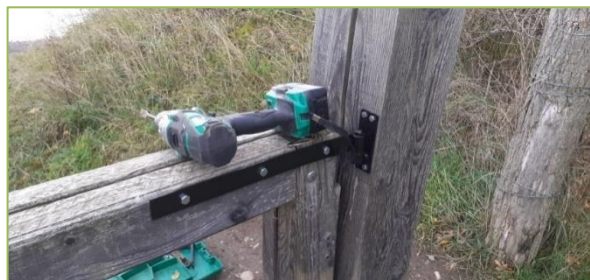
Cette action est l'occasion d'assurer une veille régulière sur l'état de conservation de l'ensemble du site et d'entretenir les aménagements réalisés les années précédentes. Des petites opérations ont été réalisées dans ce volet, telles que l'entretien des clôtures du site (réparation, tension...). Par ailleurs, chaque semaine la régie effectue une ronde sur tout le site afin de repérer d'éventuelles dégradations, effectuer les réparations, et vérifier que tous les sentiers et aménagements soient sécurisés. Fréquemment, des coupes d'arbres/branches en surplomb des chemins, des réparations d'escaliers ou de lisses en bois, sont réalisées.

Photo 6. Réparation de la charnière de la barrière de Varennes

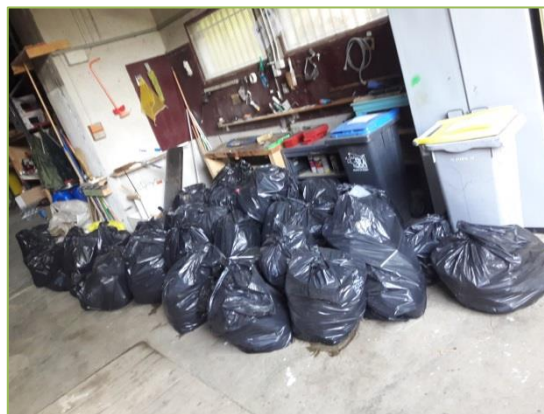
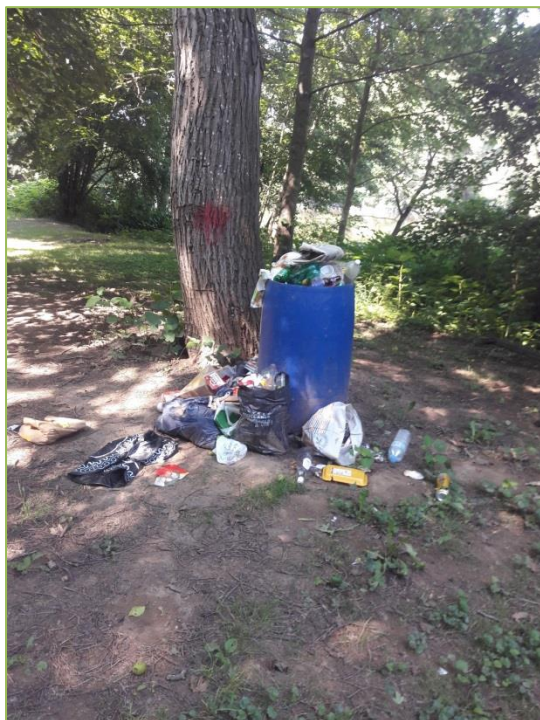
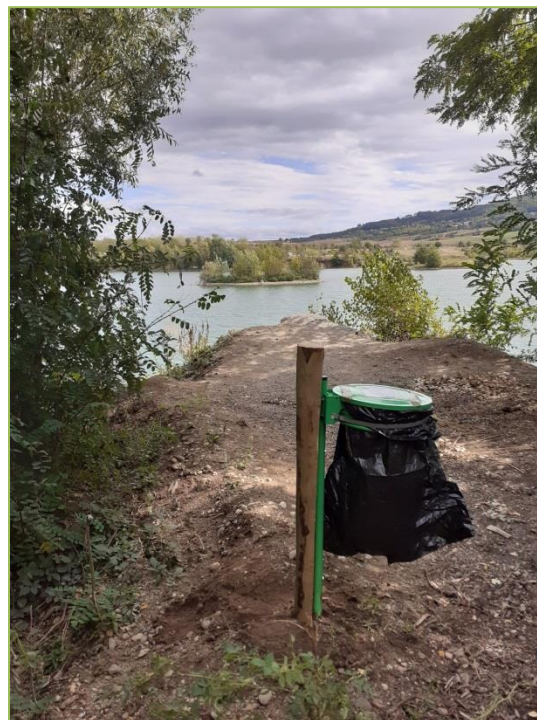
La régie effectue toute les semaines le ramassage des débris sur le site. En hiver, le volume oscille entre 50 et 150 litres de déchets (sacs de 100l). Dès que les beaux jours approchent, le volume est multiplié, pour arriver à un nombre de sacs compris entre 10 et 30 sacs de 100 l par semaine. Aucune décharge sauvage n'a été observée sur le site en 2019, seulement une le long de la RD1 (amiante/déchets verts). La Régie a mis en place 3 poubelles aux points où nous constatons le plus de débris, ces équipements ont un effet positif, les déchets y sont regroupés et non éparpillés.

Photo 7. Dépôts et mise en place de bacs de récupération

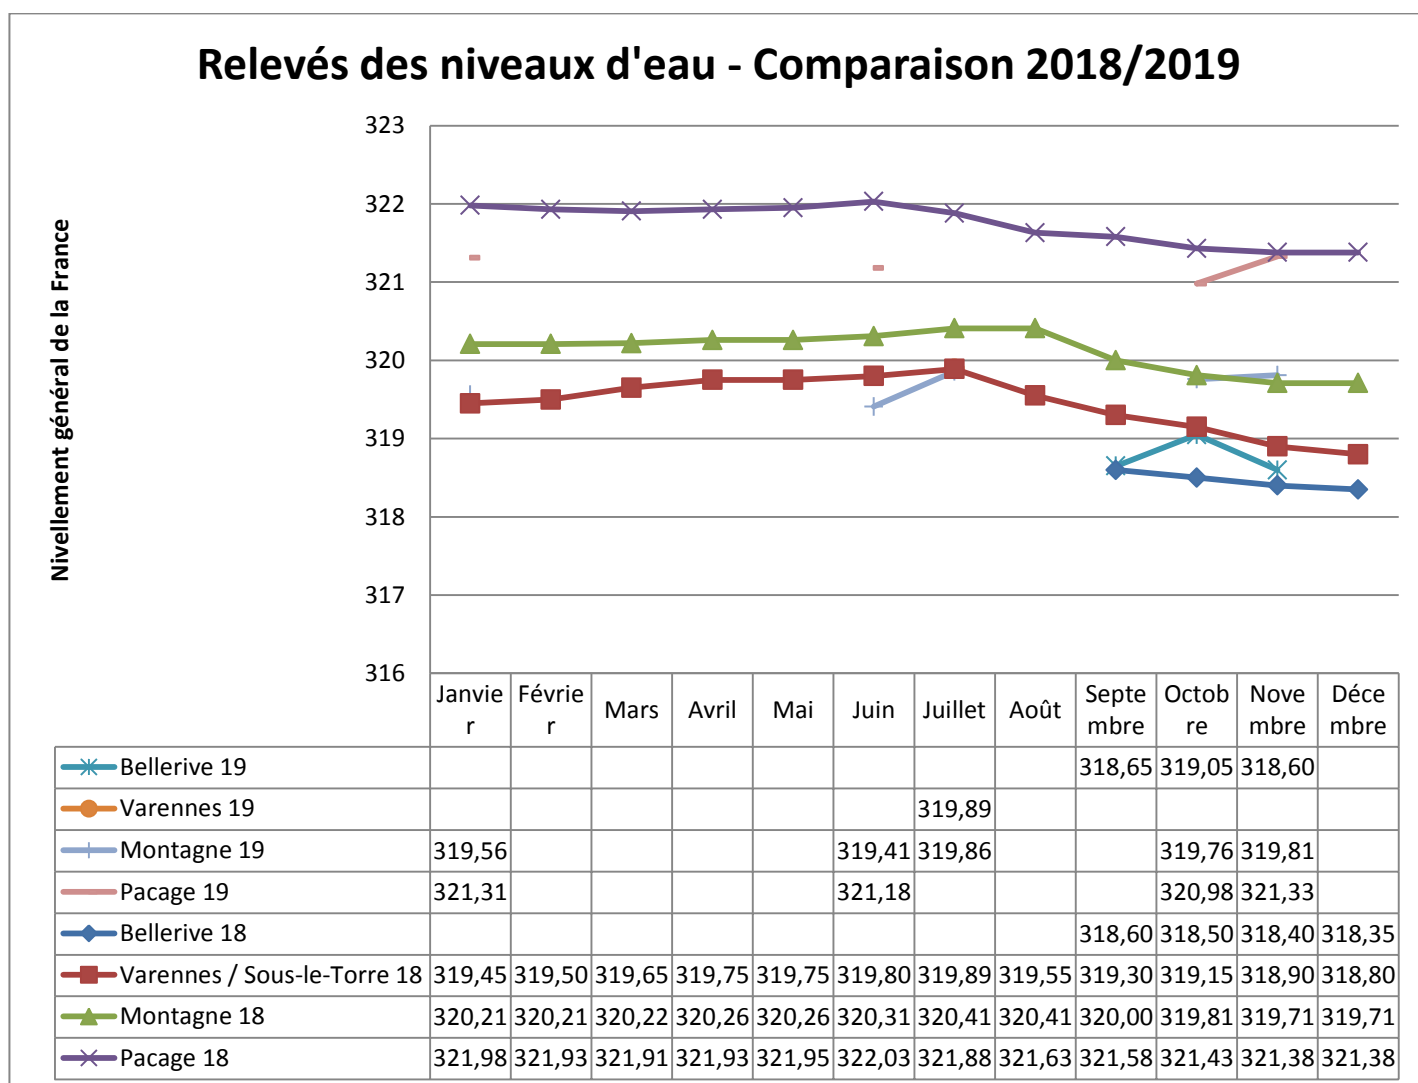
Comme chaque année, un suivi des échelles limnimétriques permet d'apprécier les variations des niveaux d'eau sur chaque bassin.

Figure 7. Evolution des niveaux d'eau 2019

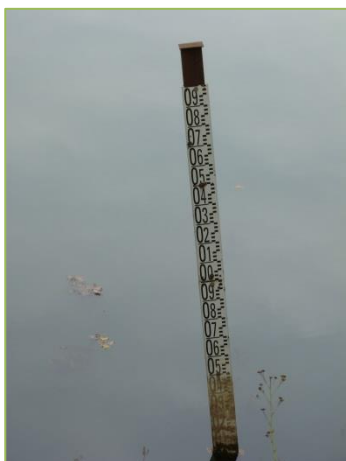
Photo 32. Echelle sur le bassin de la Montagne

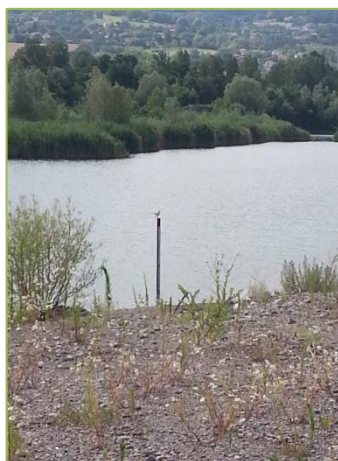
Photo 33. Echelle sur le bassin de Bellerive
